### **Notă informativă**

**Cu privire la asigurarea condițiilor de accesibilitate a Centrului de reabilitare a persoanelor vârstnice și persoanelor cu dizabilități (adulte) „Speranța” din orașul Vadul lui Vodă.**

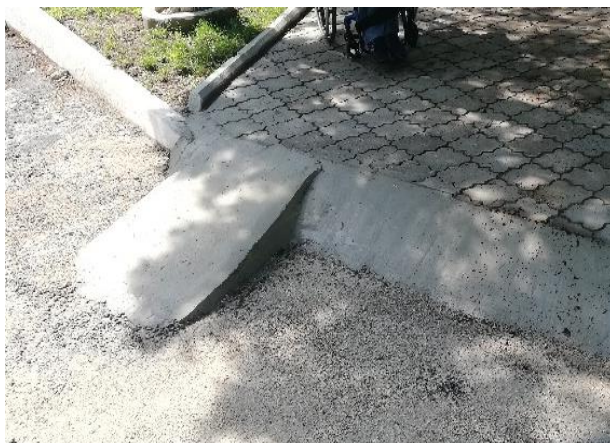
Foto 1

La moment sânt construite temporar câteva pante (Foto 1) care nu corespund standardelor (trecerea de pe carosabil spre trotuar), care se planifică a fi eliminate după aplicarea asfaltului.

Lucrările de asfaltare a drumului din curte nu au fost realizate pe parcursul anului 2019 și sunt planificate pentru anul 2020. Astfel adaptarea trecerilor line de pe drum pe trotuare pavate, rămâne

a fi anul curent. De asemenea, în conformitate cu informația oferită de administrație, va fi asfaltată și porțiunea de teren unde este planificată amenajarea unei parări, rezervarea a minim două locuri de parcare destinate persoanelor cu dizabilități, semnalate prin indicatoare și marcaje rutiere.

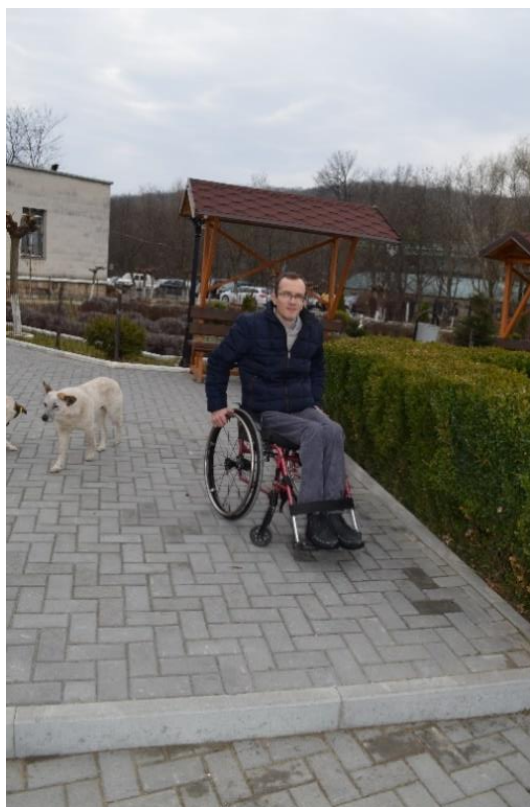
Foto 2

De asemenea este planificată și construcția unei pante de acces de pe trotuar spre havuz/ spre alte ieșiri în/din curte (Foto 2), pentru ca toate categoriile de persoane cu mobilitate redusă și fără, pentru lichidarea impedimentelor.

**Recomandări:** La construcția pantei de acces de pe trotuar spre havuz/ spre alte ieșiri în/din curte să se țină cont de schița propusă în *Figura 1*, care corespunde standardelor de construcție aprobate la nivel național.

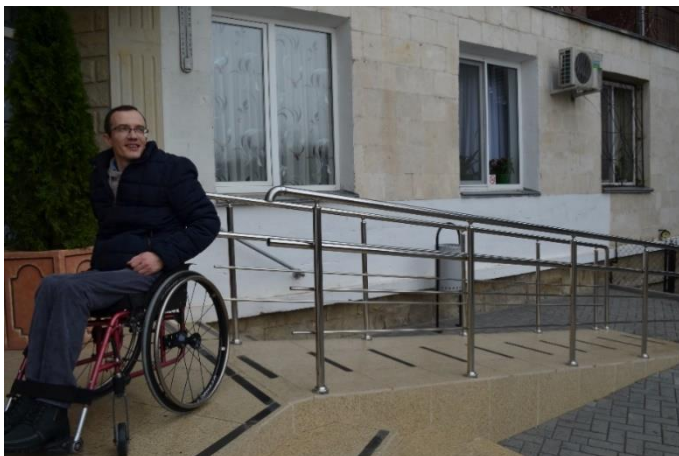
Foto 3

La intrarea în clădire este construită o rampă de acces, acoperită cu pavaj antiderapant, cu bare de suport, în două rânduri paralele pe ambele părți. (Foto 3)

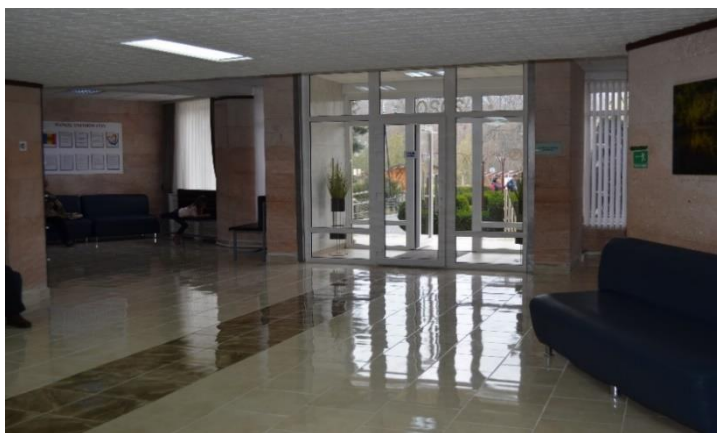
Foto 4

Urmare recomandărilor oferite CRRIP, au fost schimbate ușile de la intrare și coborâte pragurile astfel încât acestea corespund standardelor de asigurare a condițiilor de accesibilitate. De asemenea a fost schimbată teracota de la etajul unu și doi ținând cont și de culorile contrastante. (Foto 4)

Lucrările de schimbarea a suprafeței pardoselilor la celelalte nivele ale Centrul urmează a fi efectuate în perioada anului curent.

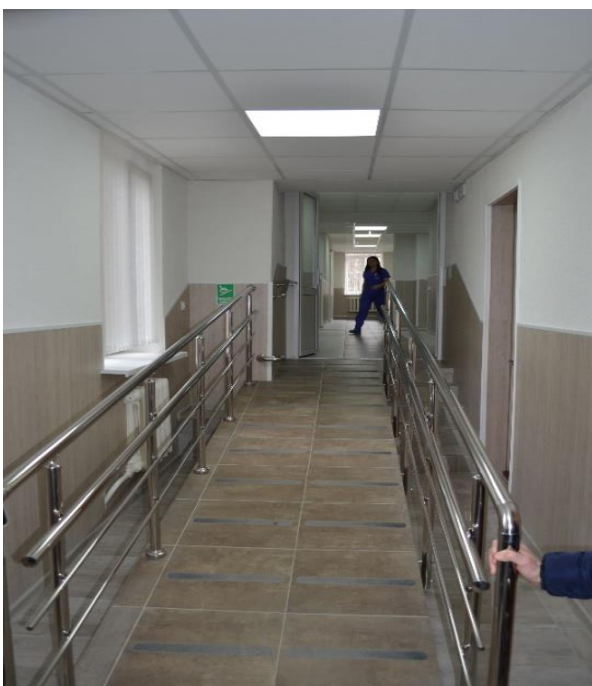
La etajul unu și doi au fost construite rezonabil rampe de acces cu bare de suport care duc către saloanele de tratament.

Foto 5, Rampa de acces etajul 1

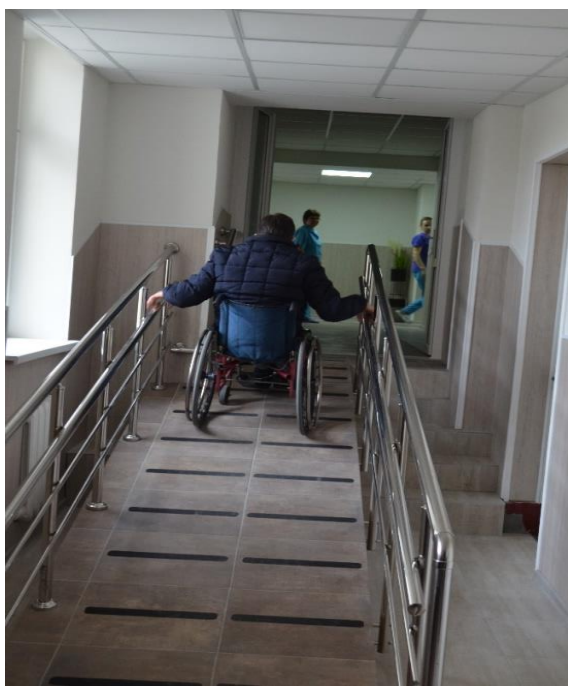
Din cauza spațiului limitat rampa de acces de la etajul 2 (Foto 6) nu corespunde standardelor, având unghiul de înclinare mai mare de cât cel prevăzut de normativele de construcții. Cauza nerespectării unghiului prevăzut în normative de construcții, sunt particularitățile arhitecturale și spațiul limitat al clădirii, care este una de tip vechi.

Foto 6, Rampa de acces etajul 2

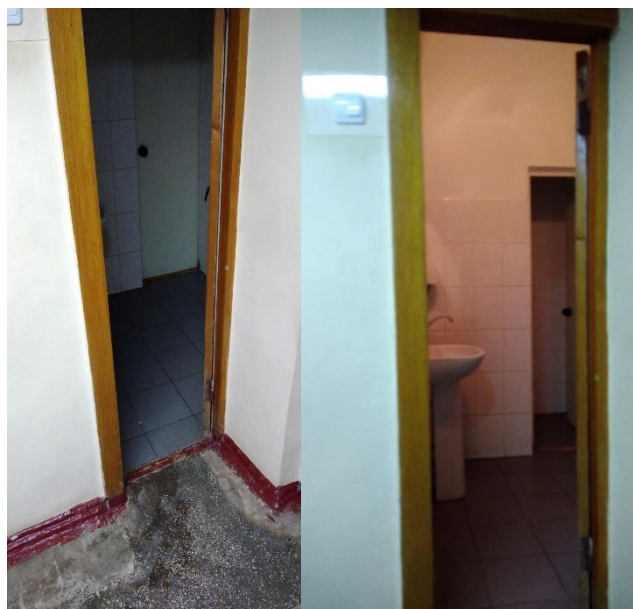
La momentul evaluării la etajul unu se efectuau lucrări de reparație generală a blocului sanitar, deoarece cel existent nu este accesibil pentru a fi utilizat de persoanele utilizatoare de scaun rulant.  
Foto 7

**Recomandări:** La renovarea blocului sanitar să se țină cont de schița de proiect realizată de Asociația „MOTIVAȚIE” din Moldova ce prevede normele și standardele în construcția unui bloc sanitar accesibil pentru persoanele utilizatoare de scaun rulant (*Figura 2-4*).

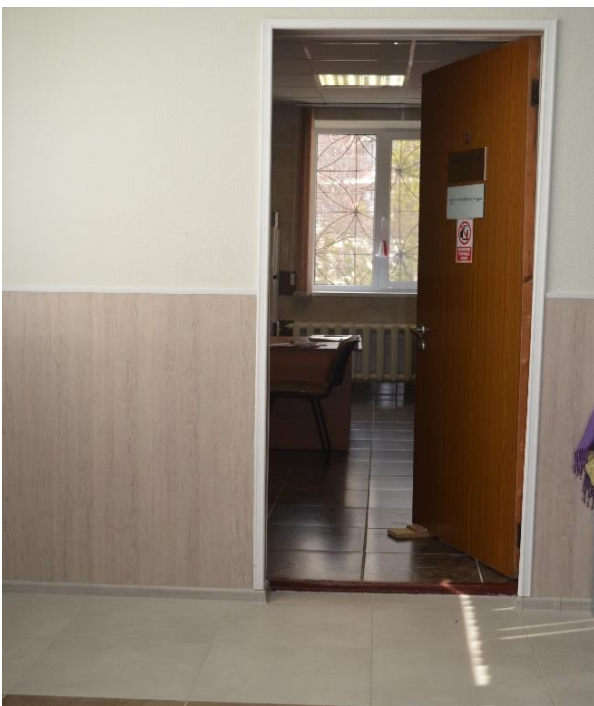
Foto 8

Ținând cont că clădirea este de tip vechi este foarte dificil de înlăturat pragurile de trecere din coridor la cabinet medical și invers, Foto 8.

De apreciat este faptul că la schimbarea teracotei pe pardoseală s-a ținut cont ca aceste obstacole astfel înălțimea pragurilor de trecere au fost micșorate la maxim.

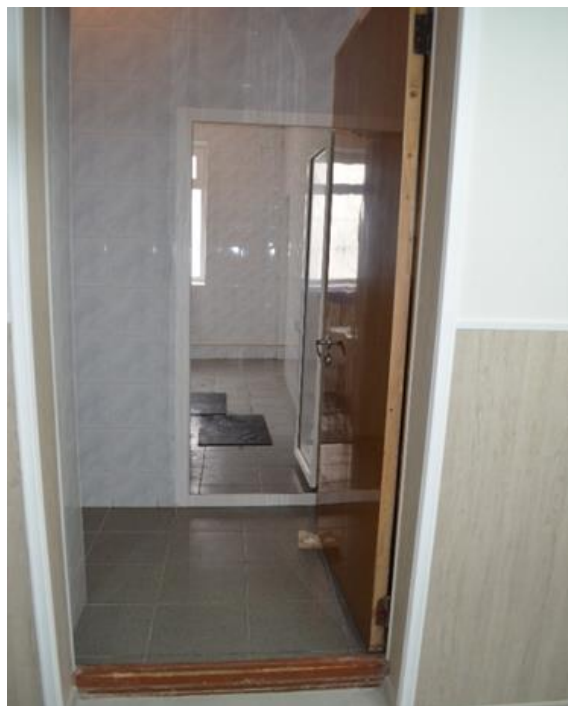
Însă din cauza arhitecturii clădirii la unele cabinete medicale trecerile au rămas neaccesibile, deoarece diferența dintre pardoseala de pe coridor și cea din cabinetul medical este mare. Foto 9

De comun acord echipa de monitorizare a decis că la cabinetele medicale unde un este posibilă lichidarea pragurilor se vor instala rampe portabile.

**Recomandări:** Rampele portabile care vor fi utilizate la ușile cabinetelor medicale să aibă unghiul de înclinație de 10% (5,7 grade) și suprafața antiderapantă.
